# Komplettsanierung und Umbau eines Bauernhauses zur Firmenzentrale

Gelungenes Vorzeigobjekt

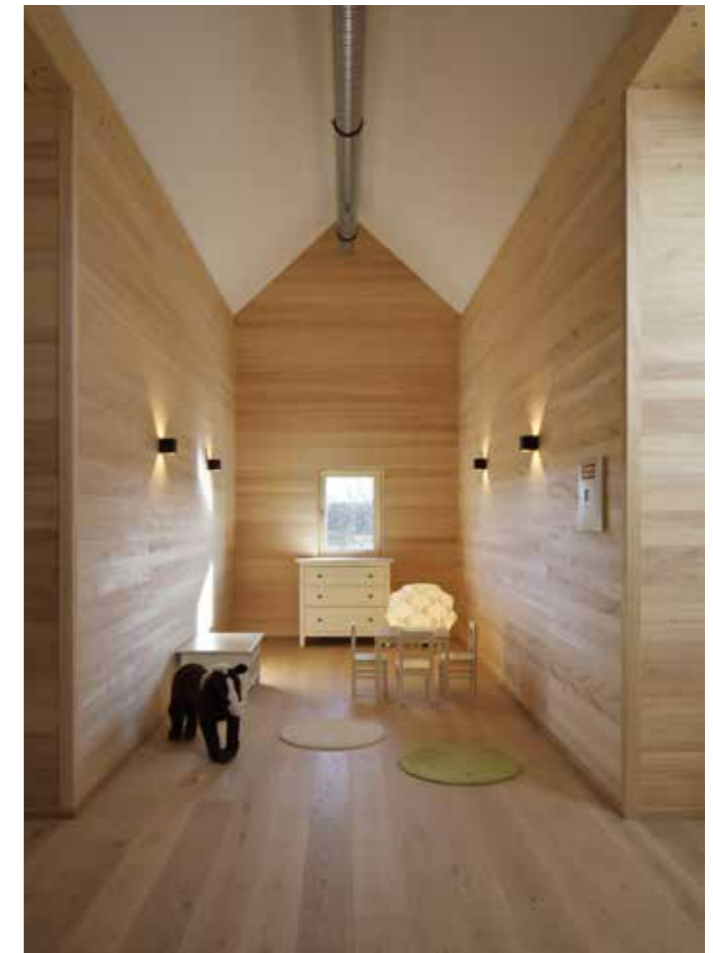
Hinter der modernen Fassade vermutet man nicht unbedingt die größtenteils erhaltene Originalkonstruktion eines Allgäuer Bauernhauses. Das gesamte Gebäude wurde „tiefergelegt“ und auf neue Fundamente gestellt.

Die Aufgabe war also nicht einfach. Gelöst wurde sie nach einer minutiösen und aufwändigen Planung, die allein mehr als zwei Jahre umfasste, durch eine umfassende Sanierung – vom Boden bis zum Dach. Dazu wurde zunächst das gesamte Holztragwerk samt Dachstuhl auf

ein neues Fundament gestellt, da das vorhandene alte – wie zur Bauzeit und dieser Art von Gebäuden üblich – lediglich aus ein paar Reihen übereinander gelegter Naturbruchsteine bestand. Zudem wurde, um eine effektiv nutzbare Höhe des Erdgeschosses sicherzustellen, der gesamte

allein auf zahlreichen Stahlsprößen, was beim Bauherren, vor allem bei starkem Wind, trotz ausgefeilter Statik mehr als einmal Befürchtungen auslöste. Doch es ging alles gut und mit dem Betonieren neuer Fundamente und dem Einbau stabiler Stahlstützen war eine gute Basis für die weiteren Arbeiten geschaffen.

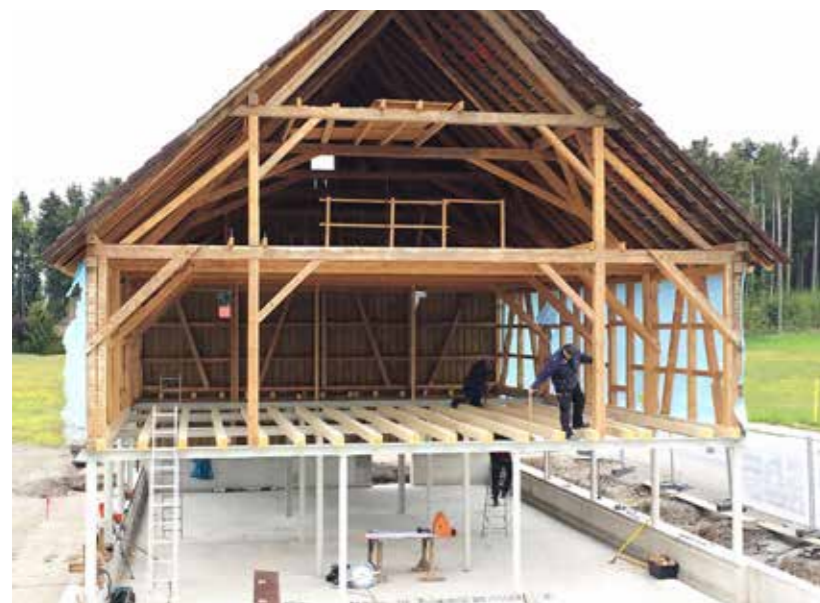
Technisch erinnert an das alte Gebäude also nicht mehr viel. Erhalten wurde jedoch die gesamte Tragstruktur mit ihren sichtbaren Holzbalken, Leisten und Brettern. Die Holzart Fichte als das in der Region vorherrschende Baumaterial ist hier in allen Variationen und Einsatzgebieten sichtbar, auch als Bodenbelag im ersten und zweiten Obergeschoss. Die darüberliegende Galerie – der ehemalige Heuboden – ist ebenfalls mit Fichtenbrettern ausgeführt, aber samt Geländer komplett offen gestaltet. Von hier aus hat man einen guten Einblick in die

Konstruktion des gesamten Gebäudes – also ein Showroom im wahrsten Sinne des Wortes, obwohl sich dieser eigentlich zwei Stockwerke tiefer befindet. Anschaulicher kann man nicht sehen und demonstrieren, welche Qualität Bauen mit Holz gestern und heute zu schaffen vermag.

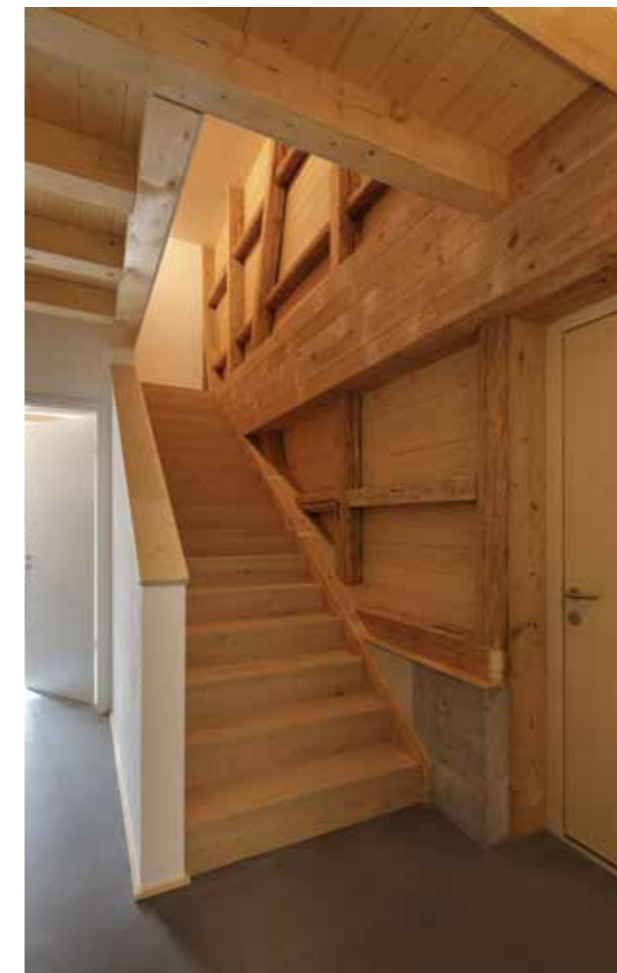
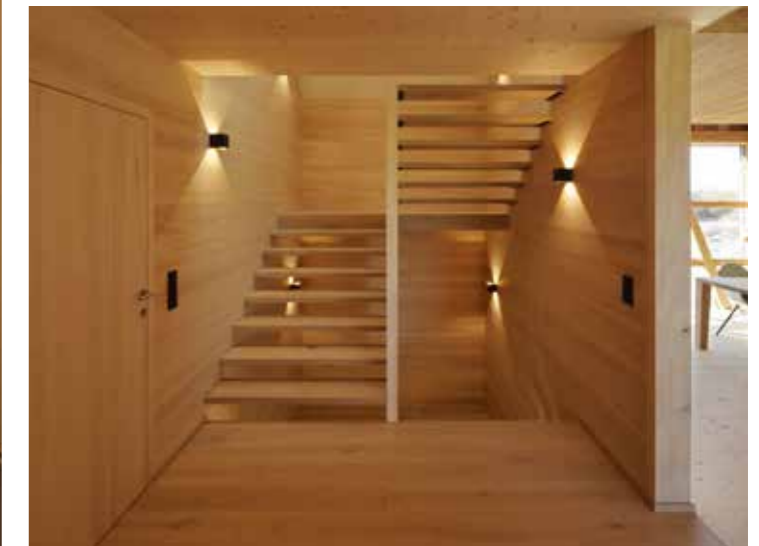
Holz, wohin das Auge blickt: Treppenaufgänge und -abgänge wurden selbstverständlich ebenfalls in und mit Holz realisiert.
